FOC MT L SA DJ- Fiber Optic Cable / Multi Tube / Loose Tube Structure / Steel Tape Armour / Double Jacket

Cable de fibra óptica / Multitubo / Estructura holgada / Armado con cinta de acero corrugado / Doble cubierta

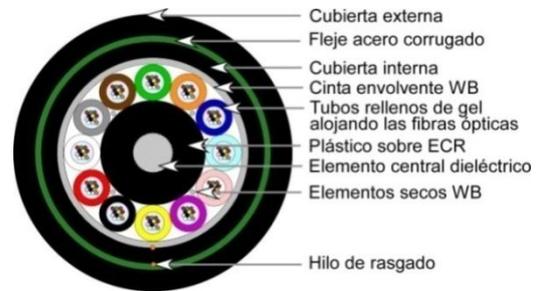
Imagen ejemplo cable de 144 fibras

Elemento central de fibra de vidrio alrededor del cual se encuentran los tubos ($\Phi = 2,6 \pm 0,1 \text{ mm}$).
 Tubos de material termoplástico rellenos de gel alojando las fibras ópticas ($\Phi = 2,5 \pm 0,1 \text{ mm}$)
 Núcleo del cable estanco mediante gel de relleno entre los tubos.
 Cubierta interna de termoplástico ignífugo LSZH .
 Hilaturas de aramida como refuerzo en caso necesario.
 Fleje de acero corrugado con dos capas de copolímero .
 Cubierta externa de termoplástico ignífugo LSZH .
